Pētniecības projekta nr. P2
«Koksnes vainu labošanas
tehnoloģija»
3.starpposma rezultāta atskaite

SIA Meža un koksnes produktu pētniecības un attīstības institūts

3. starpposma rezultāts: Rūpnieciskais pētījums (RP)

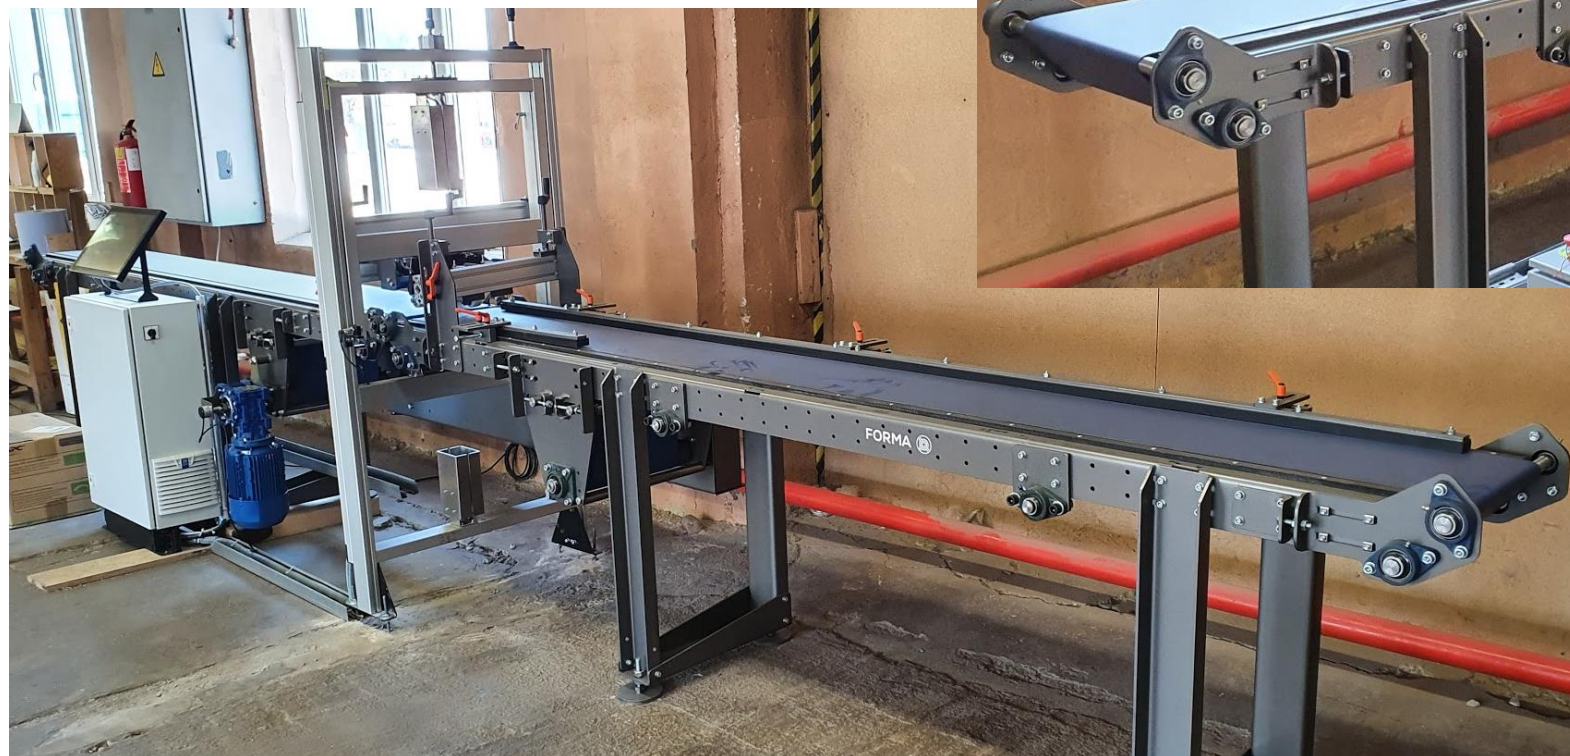
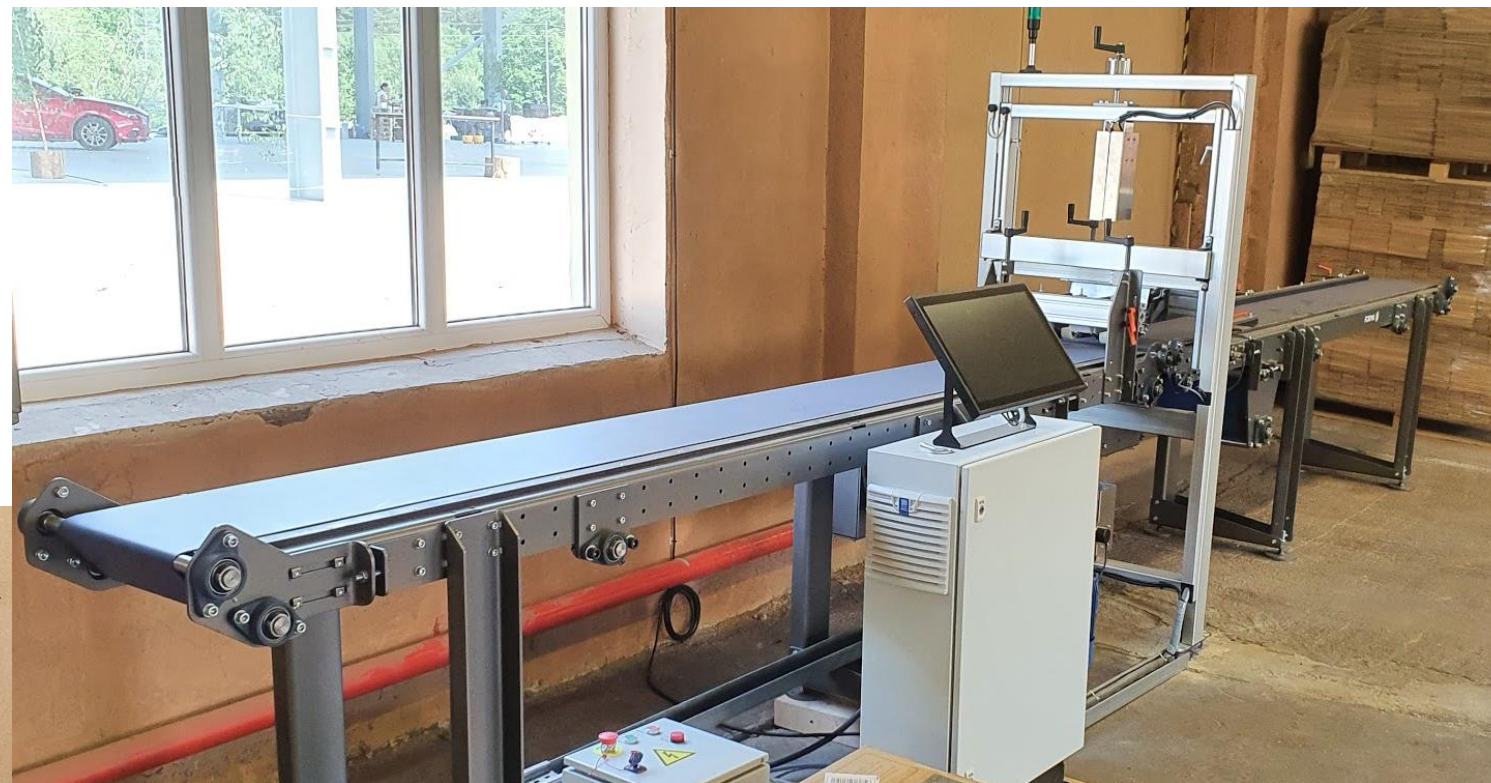
Kokmateriālu skeneris

Noskenētas 200 kokmateriālu sagataves

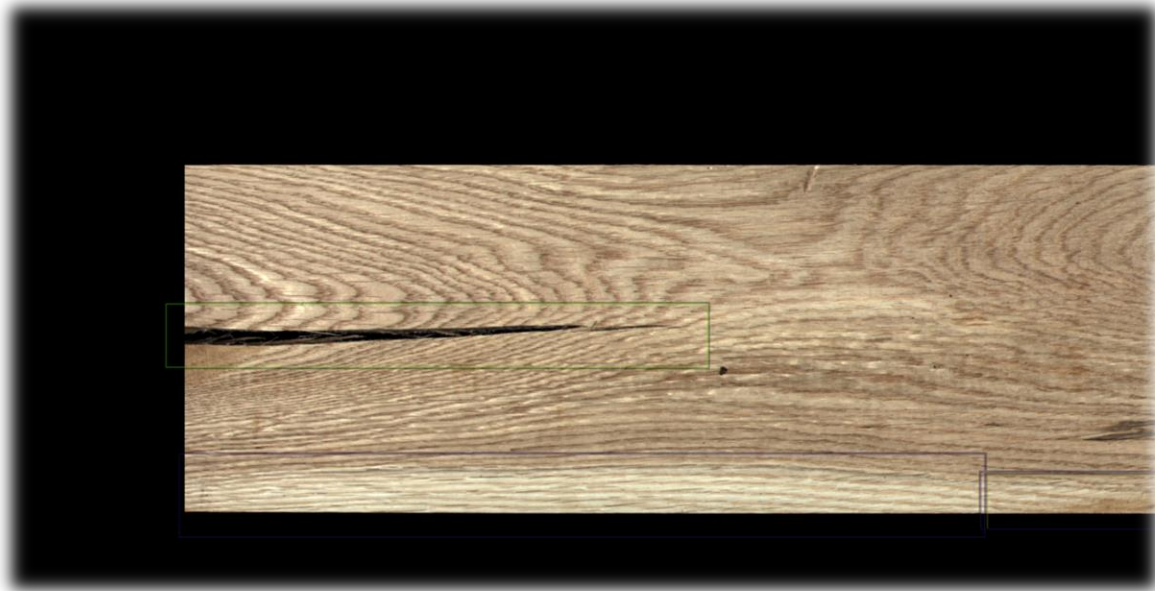
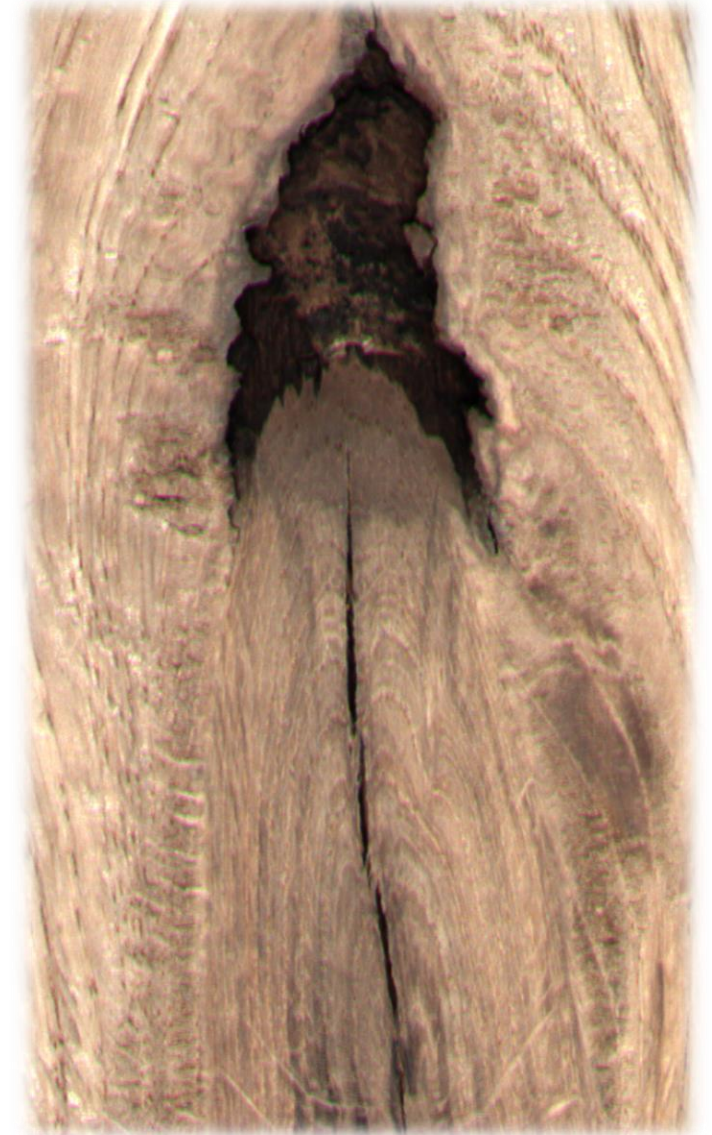
- Izveidota koksnes vainu un defektu klasifikācijas sistēma ar 24 defektu veidiem

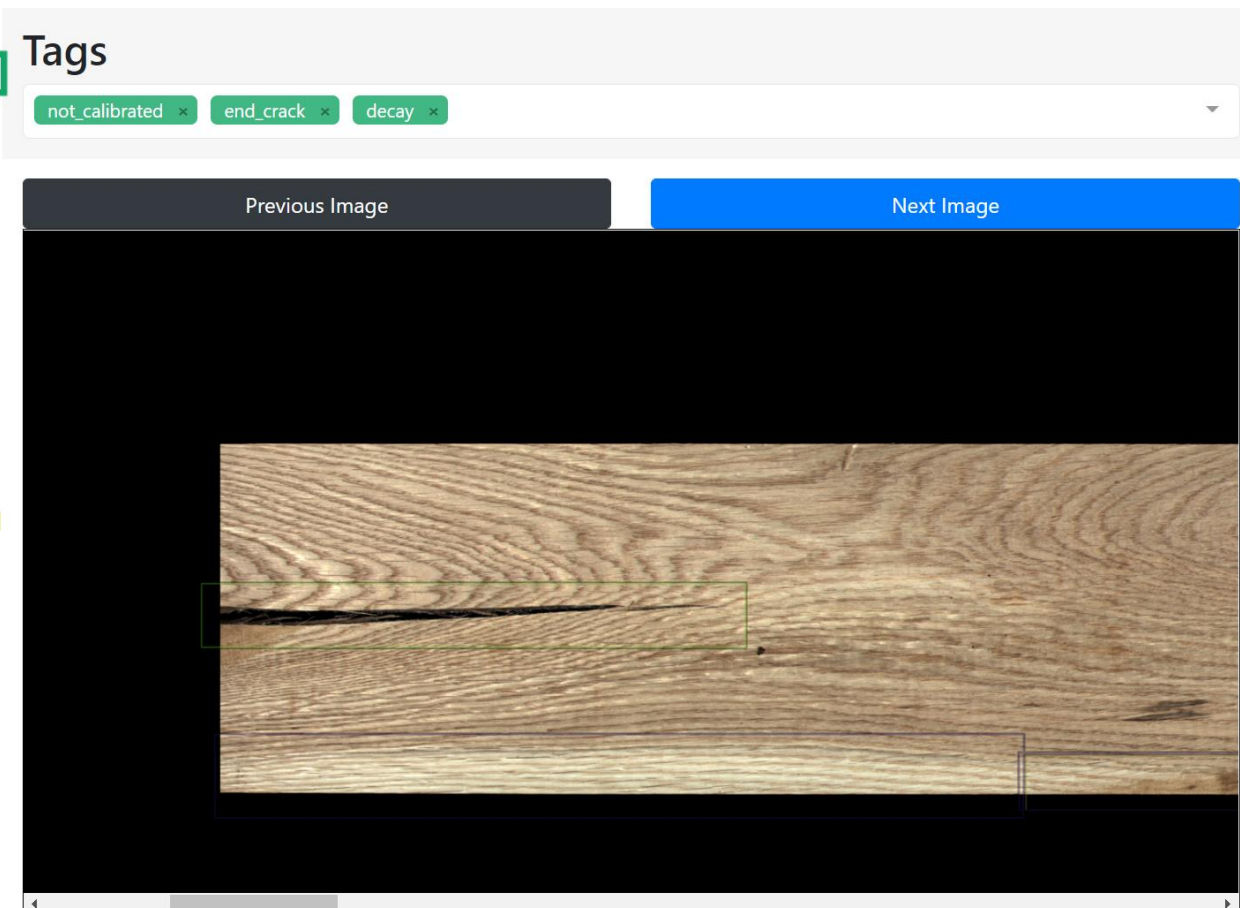
Izveidota integrēta koksnes vainu un defektu marķēšanas sistēma

The screenshot displays a software interface for wood defect detection. On the left, a vertical list of tags is shown, each with a colored square icon. The 'flat_crack' tag is highlighted with a green box. The main area features a 'Tags' header with a search bar containing 'not_calibrated', 'end_crack', and 'decay'. Below this is a large image of a wood plank with a horizontal crack. A green rectangular box highlights the crack, and a blue box highlights a section of the wood grain below it. Navigation buttons for 'Previous Image' and 'Next Image' are located above the image. A 'Back to Session' button is at the top left.

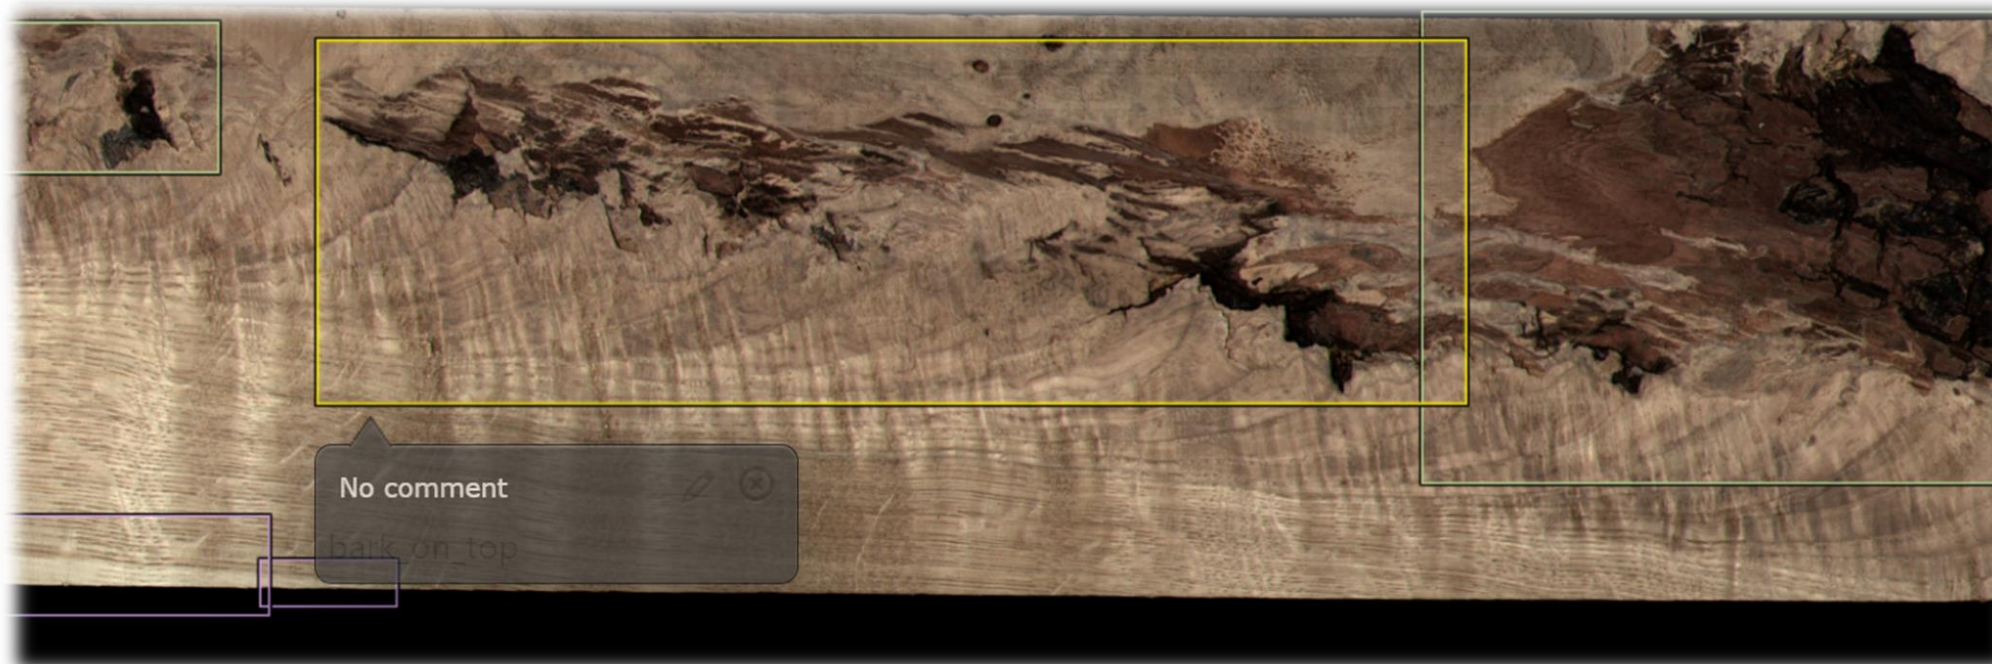
Nomarķētas 200 kokmateriālu sagataves
